LAVORI DI RISTRUTTURAZIONE DELLA COPERTURA  
DELLA SCUOLA DELL'INFANZIA IN VIA DANTE  
ALIGHIERI CARPENEDOLO (BS)  
CUP B96F23000090004

**PROGETTO ESECUTIVO**

**RELAZIONE TECNICA  
ILLUSTRATIVA**

**A01**.rev01

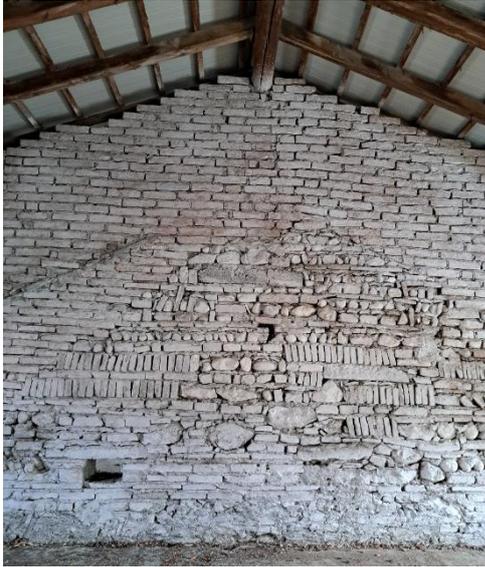
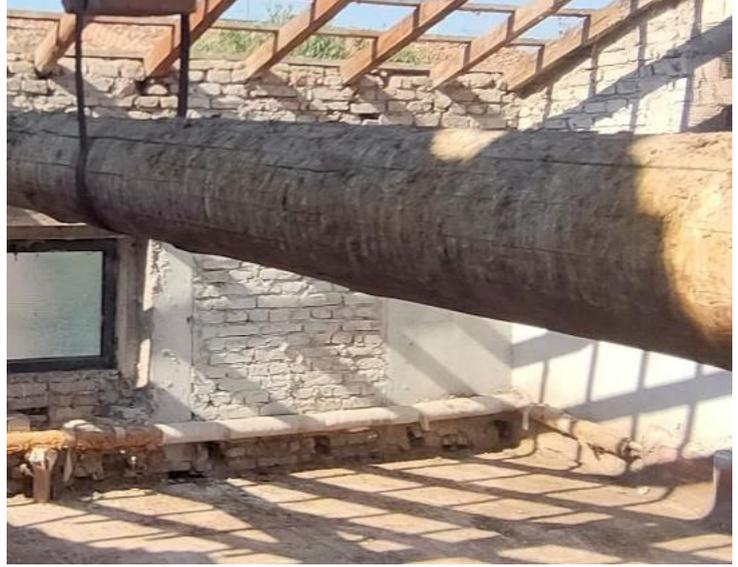
Negli anni '70 la copertura è stata sopraelevata di circa 1,30 m, la superfetazione realizzata risulta essere poco ammorsata alla struttura sottostante. Oltre alla sopraelevazione della copertura, è stato ricostruito l'impalcato ad una quota inferiore (restano visibili i fori dei precedenti travetti di legno).

*Elevazione della copertura e fori del precedente solaio.*

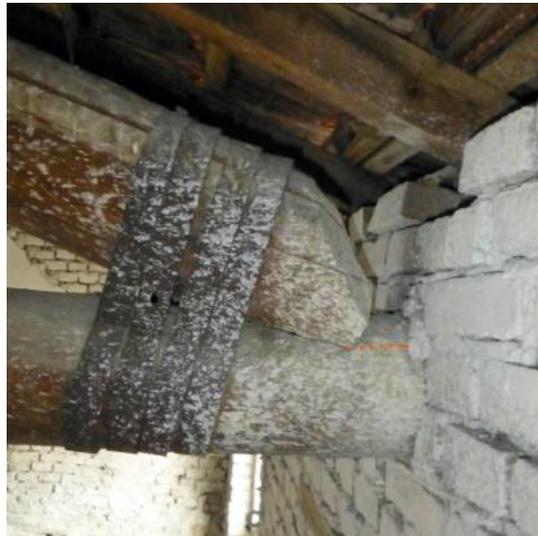
L'analisi dei nodi, anche solo visiva, evidenzia una non corretta costruzione delle connessioni tra gli elementi della capriata. Il dente della capriata, ad esempio, è stato realizzato in modo che il piano di scorrimento sia parallelo alle fibre del tirante, questa soluzione crea una ridotta resistenza. Per una corretta efficacia del nodo è necessario una profondità maggiore del tacco.

Il quadro fessurativo presente è il risultato della scarsa efficacia della struttura.

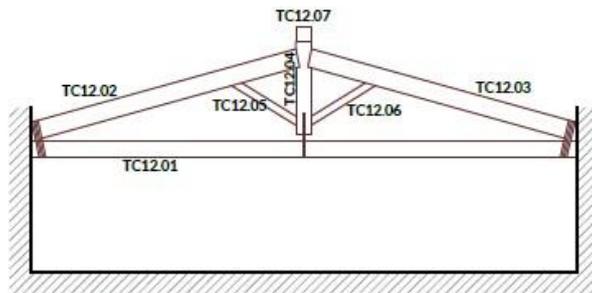
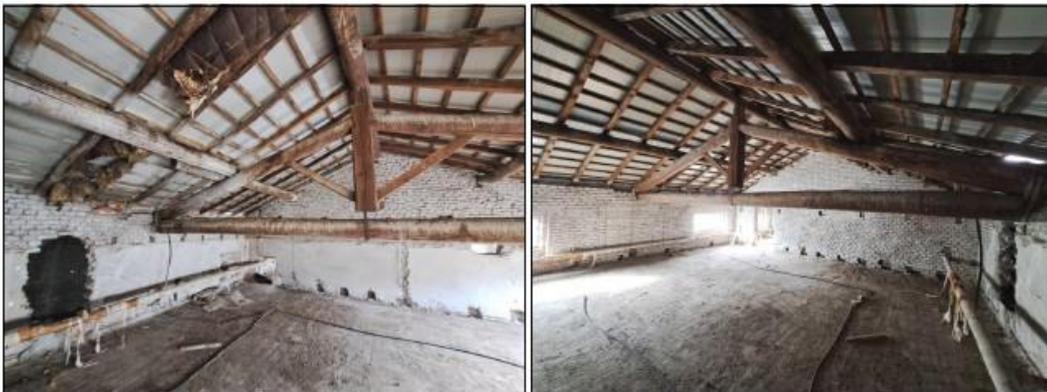
Capriata C12

I calcoli e i grafici di sforzo e resistenza evidenziano una insufficienza statica legata sia al sottodimensionamento delle sezioni che alla qualità del materiale costituente la struttura.

Dalle analisi si evince infatti che la struttura di entrambe le coperture, a livello globale, non è verificata. Gli elementi quali puntoni e le saette risultano essere sottodimensionali.

capriata C12 (copertura 1)

Tale inefficacia non consente il recupero degli elementi esistenti, è dunque indispensabile sostituire gli elementi strutturali

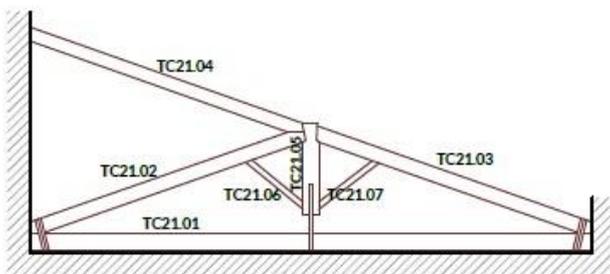
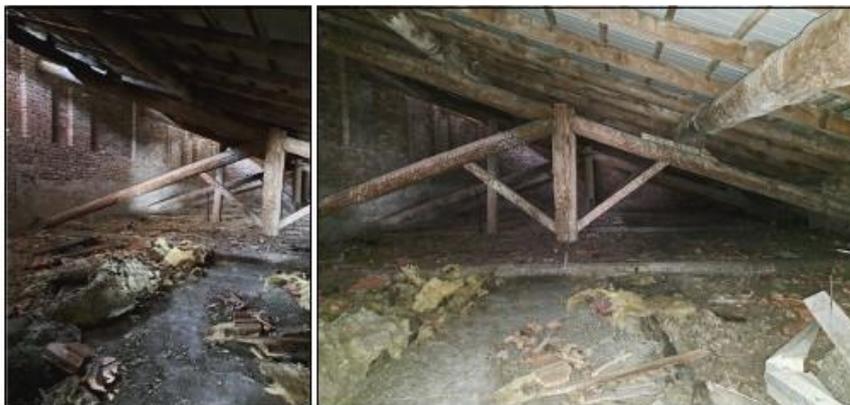
Capriata C21

capriata C21 (copertura 2)

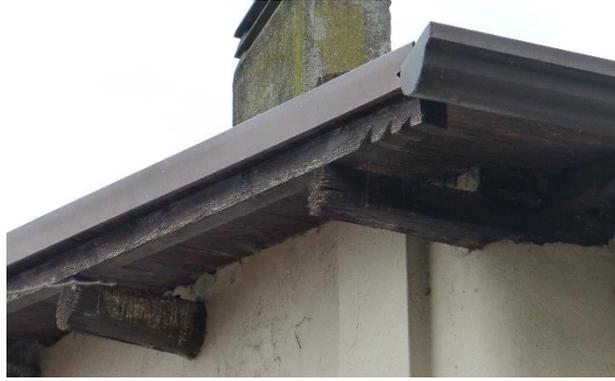
*Travetti esistenti.*

**Si propongono dei nuovi travetti avente la stessa modanatura di testa di quelli esistenti.**
