LAVORI DI RISTRUTTURAZIONE DELLA COPERTURA  
DELLA SCUOLA DELL'INFANZIA IN VIA DANTE  
ALIGHIERI CARPENEDOLO (BS)  
CUP B96F23000090004

**PROGETTO ESECUTIVO**

**RELAZIONE TECNICA  
ILLUSTRATIVA**

**A01**.rev01

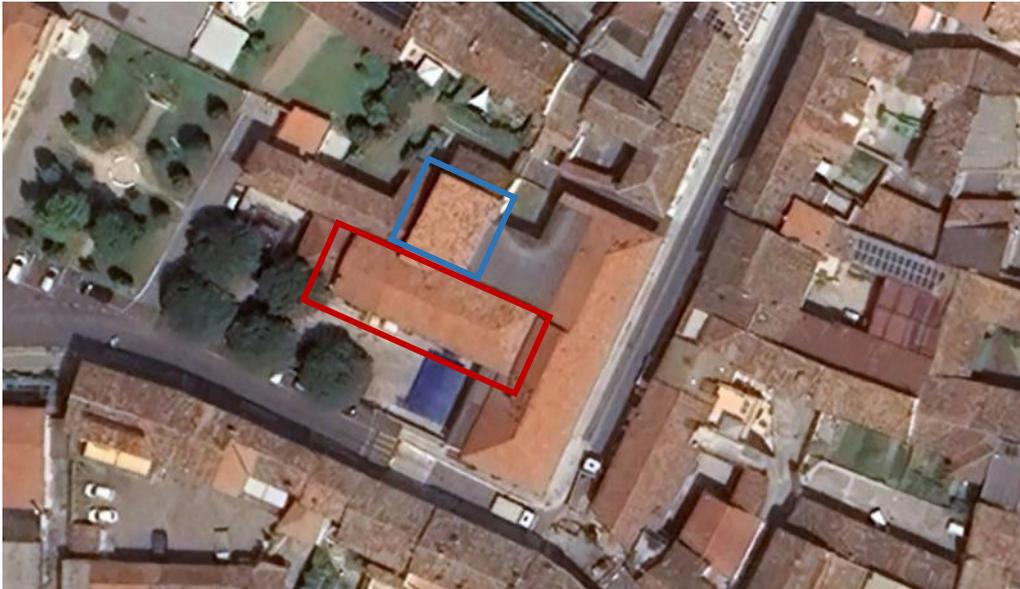
*Coperture oggetto di intervento.*

- Copertura 1 (rossa). La prima copertura è costituita da tre falde. La struttura è in legno C22 e si compone di tre capriate alla Lombarda con singola terza appoggiata sul puntone e travetti a sezione rettangolare. I travetti poggiano da un lato sulla trave di colmo e dall'altro sul muro perimetrale. Sopra i travetti si posavano le tegole marsigliesi, recentemente sostituite da pannelli sandwich.

- Copertura 2 (blu). La seconda copertura è costituita da una singola falda. La struttura è in legno C22 e si compone di tre capriate, travi e travetti. Anch'essa aveva un manto di copertura in tegole marsigliesi, recentemente sostituita da pannelli di sandwich, a seguito dei danni della grandine.

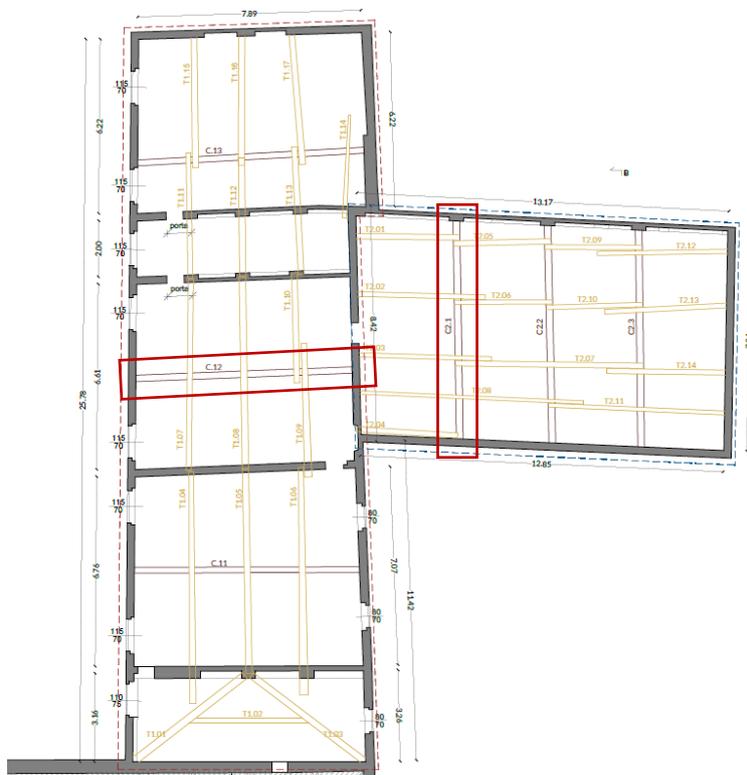
*Individuazione delle travi analizzate*

- La capriata C12, nella Copertura 01.  
Essa è composta da elementi con sezioni maggiori alle altre capriate e ha un'area di influenza maggiore. La capriata ha una lunghezza di calcolo di 8 m e interassi con i muri laterali di circa 3,6 m.
- La capriata C21, nella copertura 02.  
Essa è composta da elementi con sezione maggiori rispetto alle altre capriate e ha un'area di influenza uguale alle altre.

I calcoli e i grafici di sforzo e resistenza evidenziano una insufficienza statica legata sia al sottodimensionamento delle sezioni che alla qualità del materiale costituente la struttura.

Dalle analisi si evince infatti che la struttura di entrambe le coperture, a livello globale, non è verificata. Gli elementi quali puntoni e le saette risultano essere sottodimensionali.

Tale inefficacia non consente il recupero degli elementi esistenti, è dunque indispensabile sostituire gli elementi strutturali
